플라스틱의 개짐유형 및 개선방안

한국폴리아세탈(주)
KOREA POLYACETAL CO., LTD.

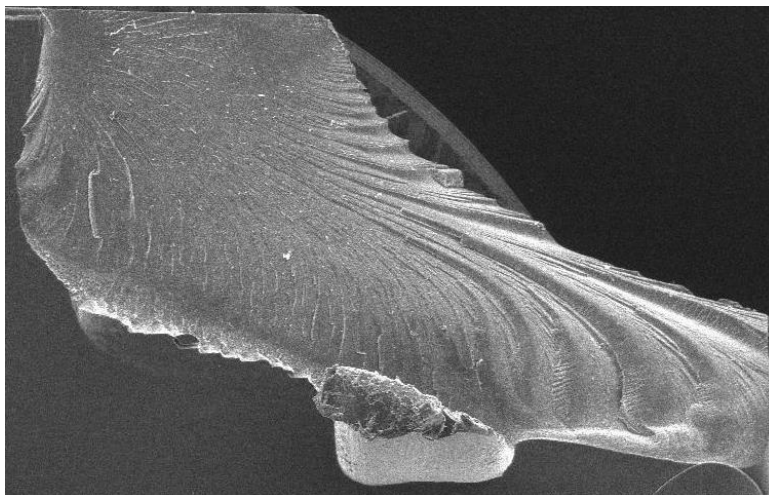
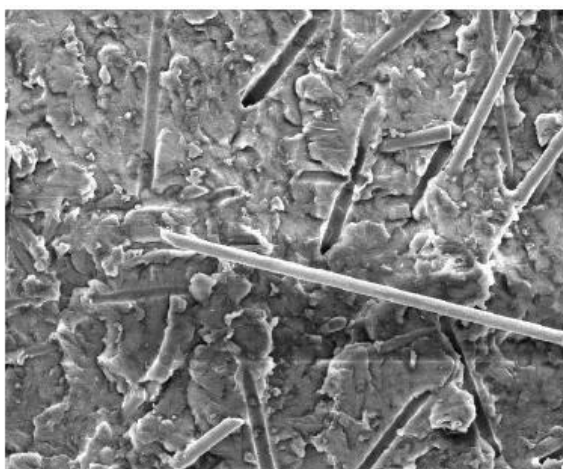
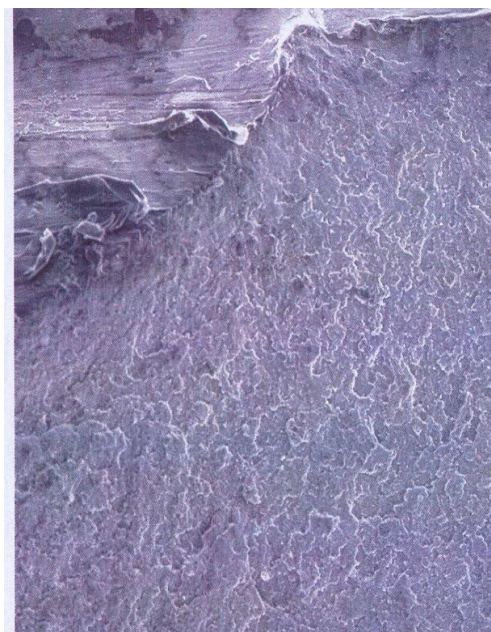
(1) 순간적인 충격에 의한 깨짐

- 1) 깨짐 형상 : 파단면 표면이 지저분한 자국이 없이 깨끗하게 파손된 표면을 보임.
- 2) 원인 : 순간적인 충격에 의해 플라스틱 성형품이 견디지 못하여 깨짐이 발생됨.

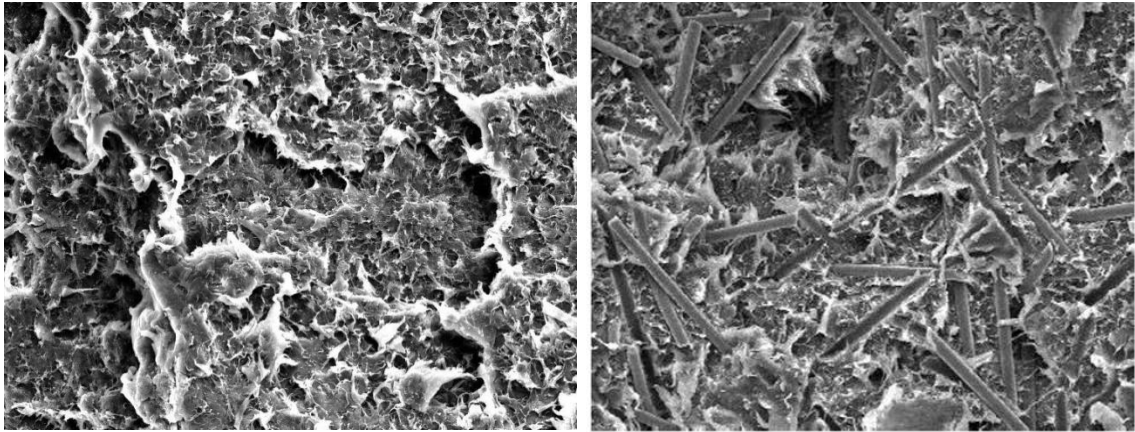
(2) 버팀(Creep)에 의한 깨짐

- 1) 깨짐 형상 : 파단면 표면의 수지가 뜯어진 듯한 형상이 관찰됨.
- 2) 원인 : 계속되는 외부의 힘에 의해 성형품이 견디다가 찢어지면서 깨짐이 발생됨.

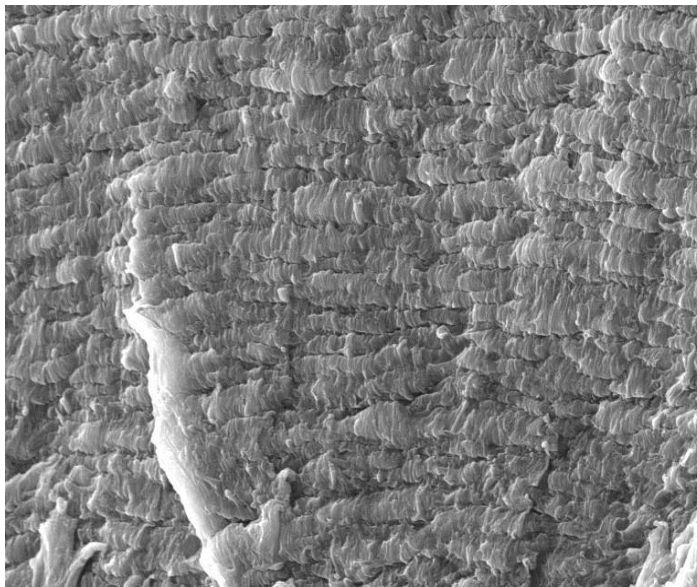
(3) 피로에 의한 깨짐

- 1) 깨짐 형상 : 파단면 표면에 나무의 나이테 모양과 같이 가로 방향의 줄이 관찰됨.
- 2) 원인 : 성형품이 주기적인 진동 및 구동에 의한 힘(Stress)을 받아 깨짐이 발생됨.
(특징 : 깨짐이 발생되기 까지 장시간이 소요됨.)

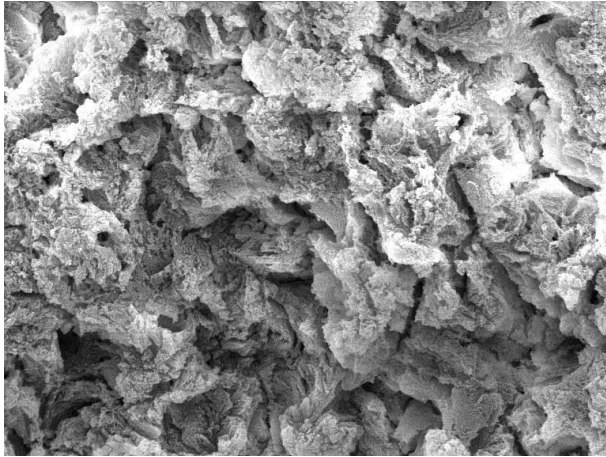
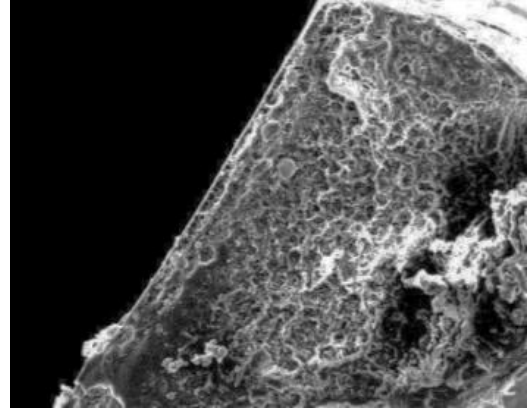
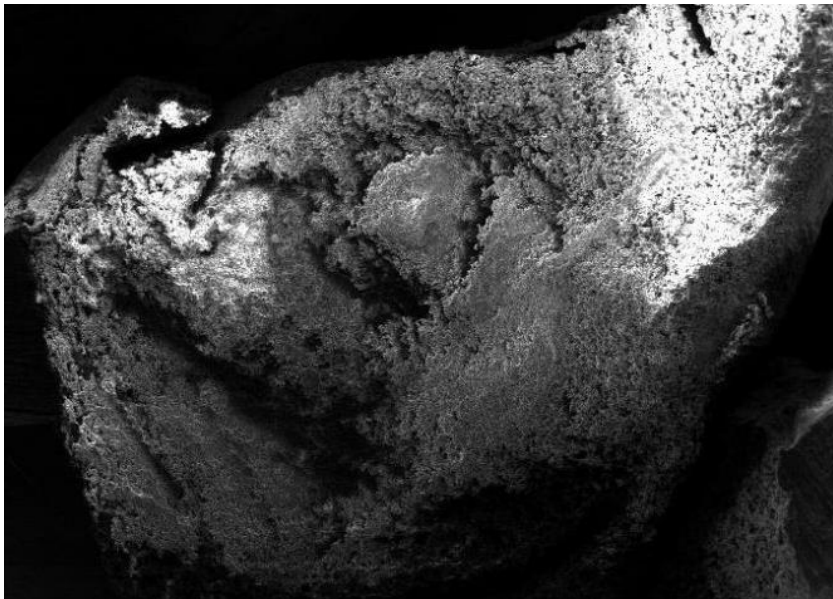
(4) 화학적 분해에 의한 깨짐

- 1) 깨짐 형상 : 파단면 표면이 가뭇의 논바닥과 같이 갈라져 있는 형상이 관찰됨.
- 2) 원인 : 화학약품이 성형품 내부로 침투하여 플라스틱을 약화 및 분해시켜 깨짐이 발생됨.
[플라스틱 소재 별로 강도를 약화시키는 화학약품(산성, 염기성)의 종류가 다름.]

- 성형품이 화학약품에 노출되지 않도록 관리 (화학적 분해 예방)

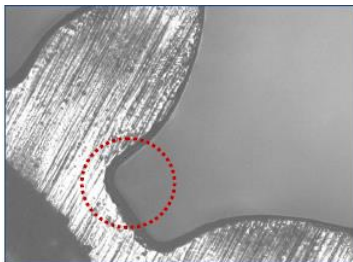
- 1) 깨짐 원인 : Sharp Corner부 Roundness 부족에 의한 깨짐
- 2) 개선 방안 : Sharp Corner부 Roundness 상향 조정

① Gear 이빨 부위 Roundness 부족에 의한 깨짐

(깨짐 발생 Gear 치형)

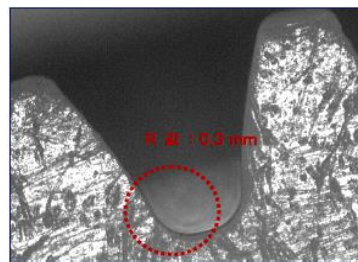
(깨짐 개선 Gear 치형)

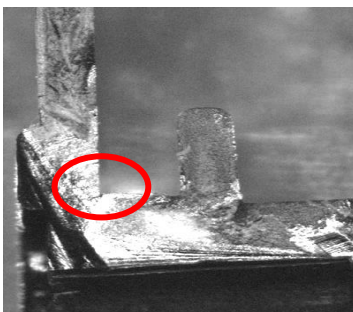
② Case 부품 Sharp Corner부 Round 부족에 의한 깨짐

(깨짐 발생 Case 부품)

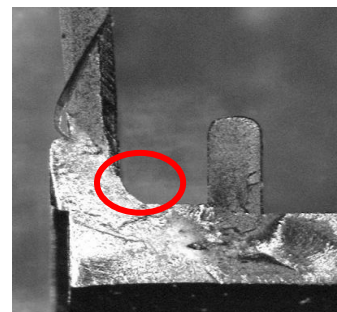
(깨짐 개선 Case 부품)

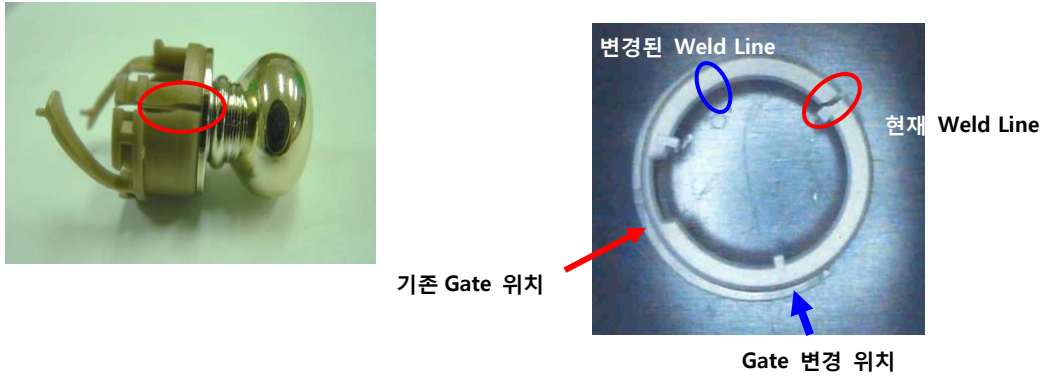
- 1) 깨짐 원인 : 힘을 받는 부위에 Weld Line이 존재함에 따른 깨짐
- 2) 개선 방안 : Weld Line 위치 변경 및 Weld 강도 향상(수지온도, 금형온도 상향조정 등)

① Door Handle 부품 Weld Line 부위 깨짐

(Gate 위치 변경을 통해 Weld Line 위치 이동하여 깨짐 개선)

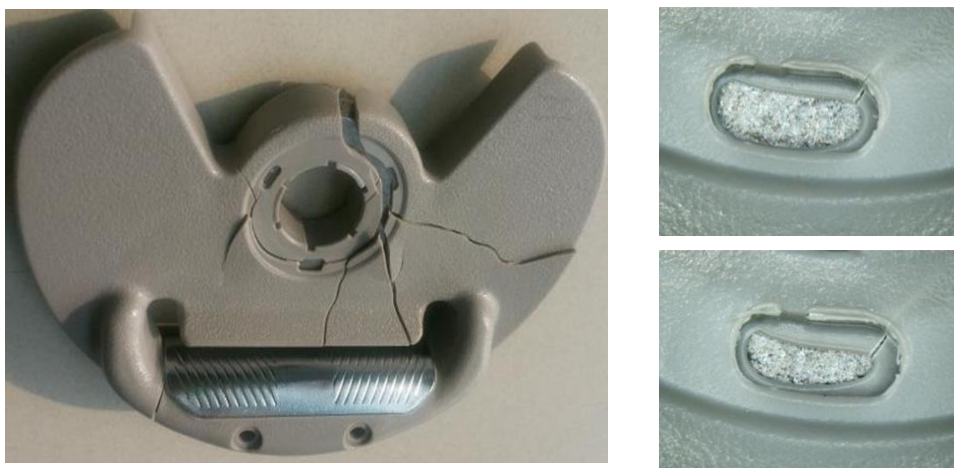
- 1) 깨짐 원인 : 인서트된 금속과 플라스틱의 선팽창계수 차이 및 얇은 성형품 두께에 기인됨.
- 2) 개선 방안 : 성형품 두께 증가 및 부품 부위별 두께 편차 최소화

① 자동차 Seat Belt의 D-Ring 부품 깨짐

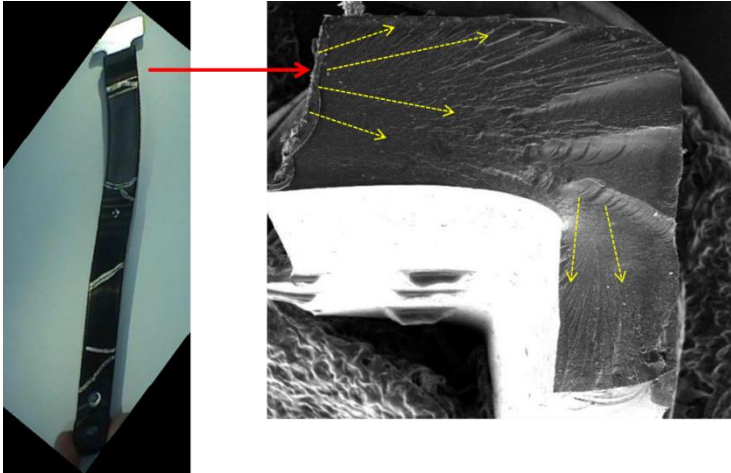
② 자동차 Door Checker 부품 깨짐

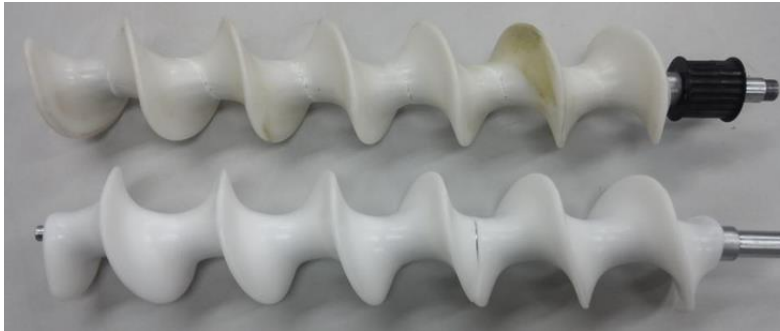
③ 금속인서트 Screw 부품 깨짐

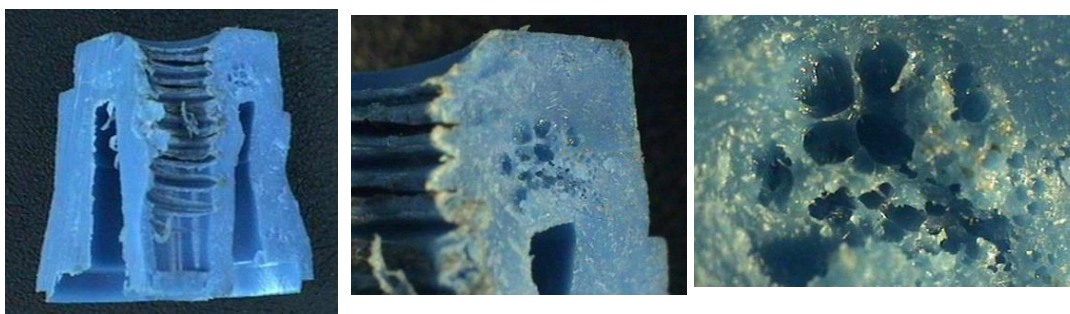
- 1) 깨짐 원인 : 부품의 후육부 기공(기포) 발생으로 강도 저하가 발생됨.
- 2) 개선 방안 : 금형온도 상향조정, 보압/보압시간 상향조정, 수지온도 하향조정 등

① 자동차 연료탱크용 Plug 부품 깨짐

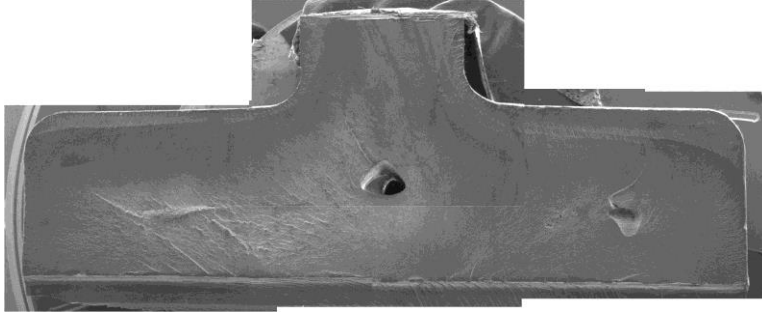
② 기타 일반 부품 후육부 Void 발생에 따른 깨짐

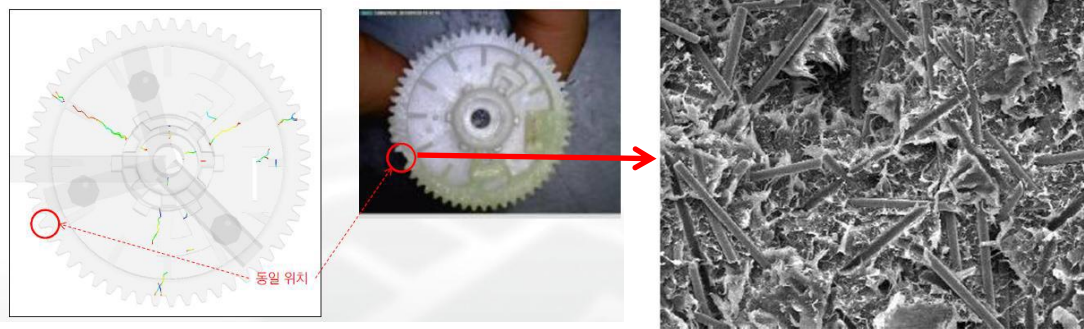
- 1) 깨짐 원인 : 부품이 외부의 힘을 견디다가 더 이상 못 버티고 발생됨.
- 2) 개선 방안 : 부품의 디자인 변경, 취약부위 보강 등

① Gear 부품 구동시 깨짐 (1)

(파단면에 뜯긴 자국 관찰)

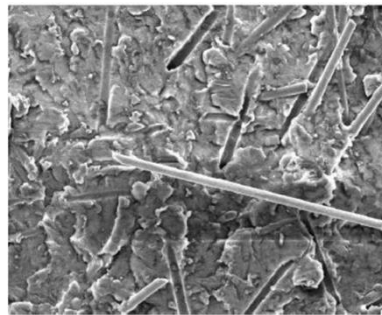
(참고. 순간적인 깨짐에 의한 파단면 ; 파단면이 매끄러움)

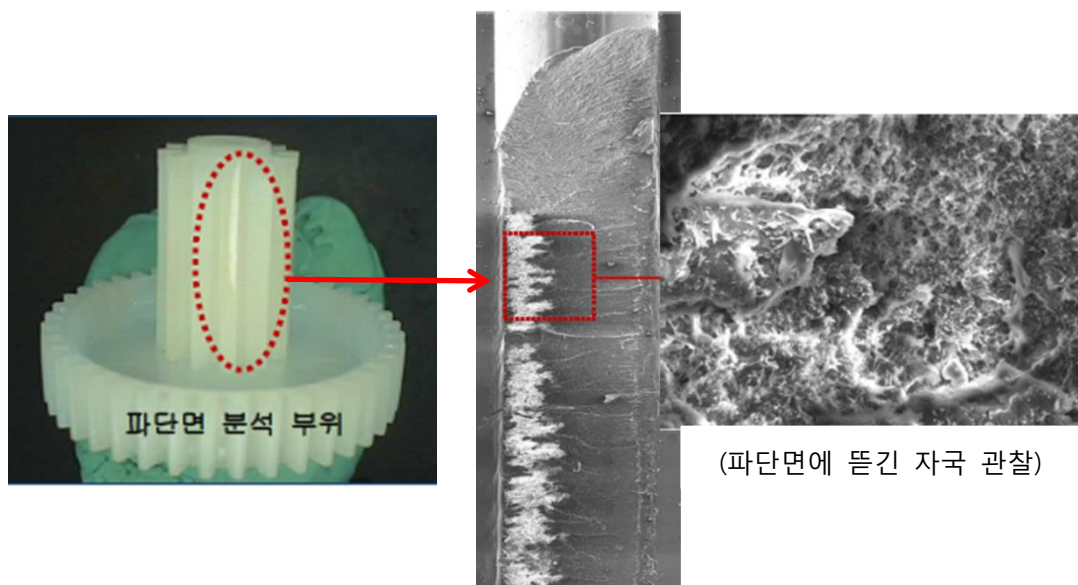
② Gear 부품 구동시 깨짐 (2) (반복 하중에 의한 Creep 파손)

(파단면에 뜯긴 자국 관찰)

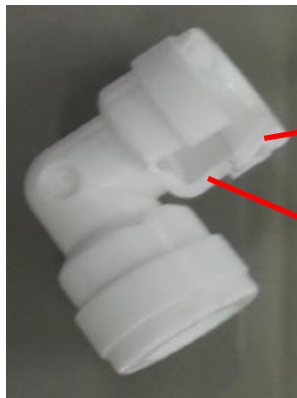
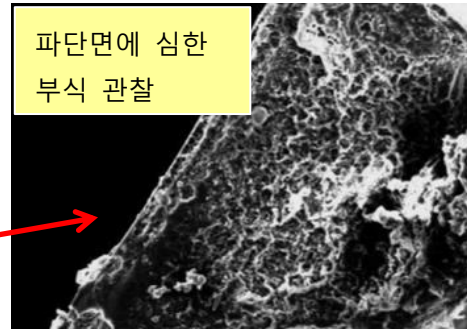
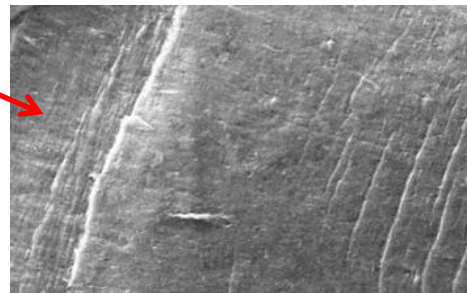
① 정수기 Nipple 깨짐 (1)

(파단면에 부식현상 없음)

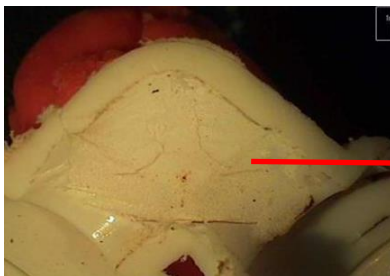
- 1) 깨짐 원인 : 부품 표면이 화학물질에 의해 분해되어 강도 저하가 유발됨.
- 2) 개선 방안 : 화학물질 접촉 차단

② 정수기 Nipple 깨짐 (2)

(표면에 화학적 부식 관찰)

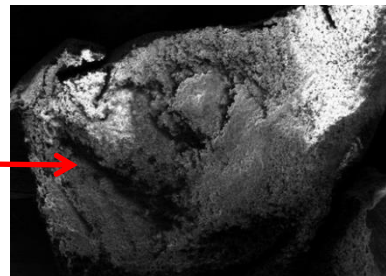
(표면 확대 사진 : 표면 부식 심함)

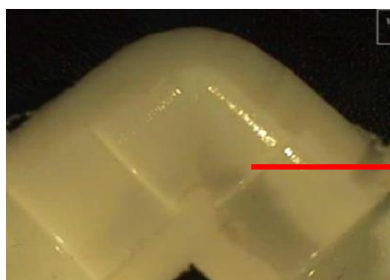
(참고: 표면에 화학적 부식 없음)

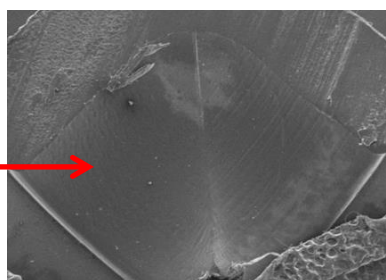
(표면 확대 사진 : 표면상태 양호)
