플라스틱의 개짐유형 및 개선방안

한국폴리아세탈(주)
KOREA POLYACETAL CO., LTD.

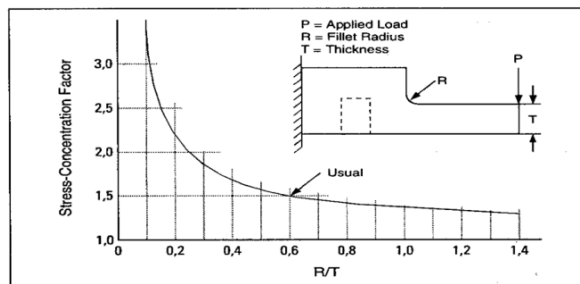
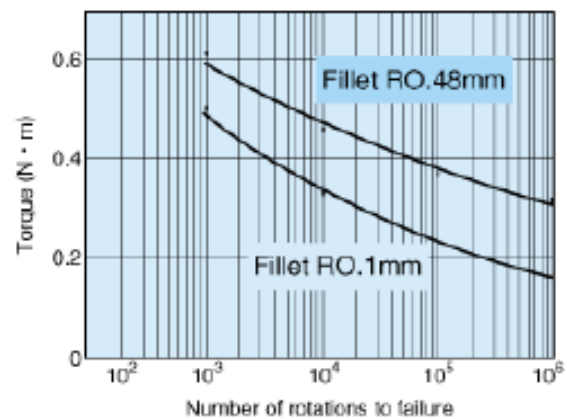
[참고사항: Corner부 R에 따른 강도 보강 효과]

- 1) 깨짐 원인 : Sharp Corner부 Roundness 부족에 의한 깨짐
- 2) 개선 방안 : Sharp Corner부 Roundness 상향 조정
